## تعیین میزان فرونشست زمین با استفاده از تکنیک تداخل سنجی راداری

### (مطالعه موردی: شریان‌های حمل و نقلی منطقه غرب شهر کرمان)

# **Determining the Rate of Land Subsidence using Radar Interferometry Technique (Case Study: Industrial Area West of Kerman)**

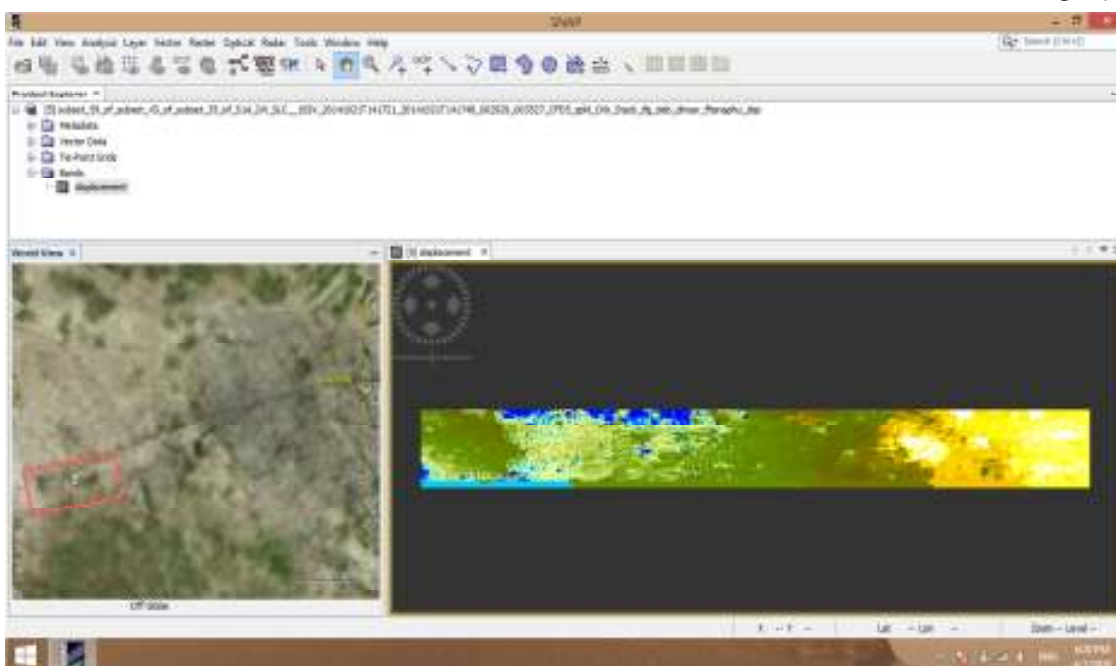
شکل ۲. خروجی حاصل از Displacement

اکتبر ۲۰۱۴ تا ۲ ژانویه ۲۰۱۷ به میزان ۴/۰ تا ۶ سانتی‌متر فرونشست داشته است. که می‌توان محدوده فرودگاه را در بازه ۰-۰۳۳/۰ تا ۰-۰۶۷/۰ متر یعنی ۳/۳ تا ۶ سانتی‌متر فرونشست قرار داد.

طبق خروجی نهایی از سال ۲۰۱۴ تا ۲۰۱۷، مناطق از طیف رنگی سفید به آبی، دارای فرونشست بیش‌تری می‌شود. عدد مثبت نشان برآمدگی و عدد منفی نشان فرورفتگی (فرونشست) می‌باشد. که میزان فرونشست این محدوده از ۰-۰۰۴/۰ تا ۰-۰۶۷/۰ متر می‌باشد، یعنی طی بازه زمانی ۲۱

سنجی راداری، مورد بررسی قرار گرفت که یافته‌های این پژوهش مؤید افزایش میزان فرونشست در این محدوده می‌باشد که طبق جدول بالا، میزان فرونشست در بازه سال‌های ۲۰۱۴ تا ۲۰۱۷، حداقل ۳/۳ سانتی‌متر و حداکثر ۶ سانتی‌متر بوده است، در بازه سال‌های ۲۰۱۷ تا ۲۰۲۰، حداقل ۳/۶ سانتی‌متر و حداکثر ۲/۱۳ سانتی‌متر بوده است که بازه دوم (۲۰۱۷ تا ۲۰۲۰) نسبت به بازه اول (۲۰۱۴ تا ۲۰۱۷) افزایش قابل توجهی داشته است و در بازه ژانویه سال ۲۰۲۰ تا آوریل سال ۲۰۲۰، حداقل ۰۳/۱ سانتی‌متر و حداکثر ۱۳/۲ سانتی‌متر بوده است. ازدیاد بهره‌برداری از منابع آب زیرزمینی، فشردگی به علت زهکشی زمین و فشردگی به علت تحمیل بارهای سنگین (بار سازه‌ها و غیره...) را می‌توان از عوامل فرونشست در این محدوده نام برد. به طور کلی اِلمان‌ها و تاسیسات متعدد آسیب‌پذیری در این محدوده قرار دارند، که باید اقدامات پیش‌گیرانه در مورد آن‌ها صورت پذیرد و در نهایت نتایج پژوهش نشان داد تصاویر راداری ماهواره Sentinel-1 و تحلیل در نرم‌افزار Snap با استفاده از تکنیک تداخل سنجی راداری، برای شناسایی پدیده فرونشست و محاسبه میزان جابه‌جایی، دقت و پتانسیل بسیار خوبی دارد.

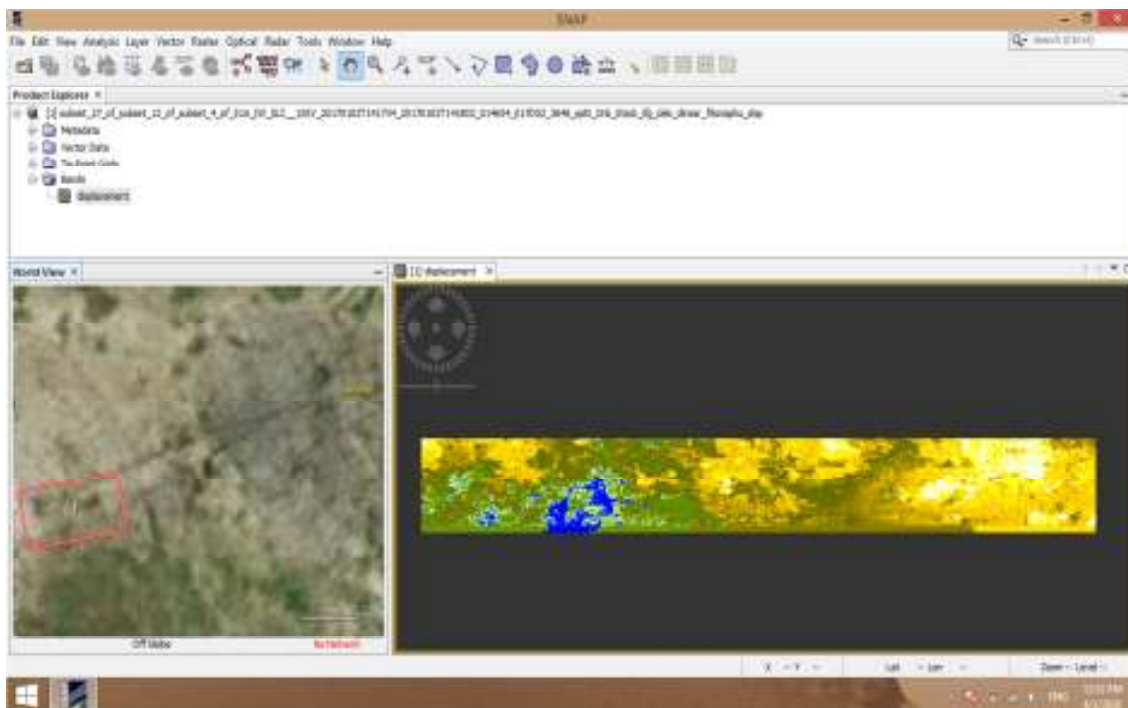
شکل ۵. خروجی حاصل از Displacement.

ژانویه ۲۰۱۷ تا ۱۱ ژانویه ۲۰۲۰ به میزان  $\frac{4}{3}$  تا  $\frac{2}{13}$  سانتی متر فرونشست داشته است، که می توان محدوده فرودگاه را در بازه  $\frac{63}{100}$  - تا  $\frac{132}{100}$  - متر یعنی  $\frac{3}{6}$  تا  $\frac{2}{13}$  سانتی متر فرونشست قرار داد.

طبق خروجی نهایی از سال ۲۰۱۷ تا ۲۰۲۰، مناطق از طیف رنگی سفید به آبی، دارای فرونشست بیش تری می شود. عدد مثبت نشان برآمدگی و عدد منفی نشان فرورفتگی (فرونشست) می باشد. که میزان فرونشست این محدوده از  $\frac{34}{100}$  - تا  $\frac{132}{100}$  - متر می باشد، یعنی طی بازه زمانی ۲

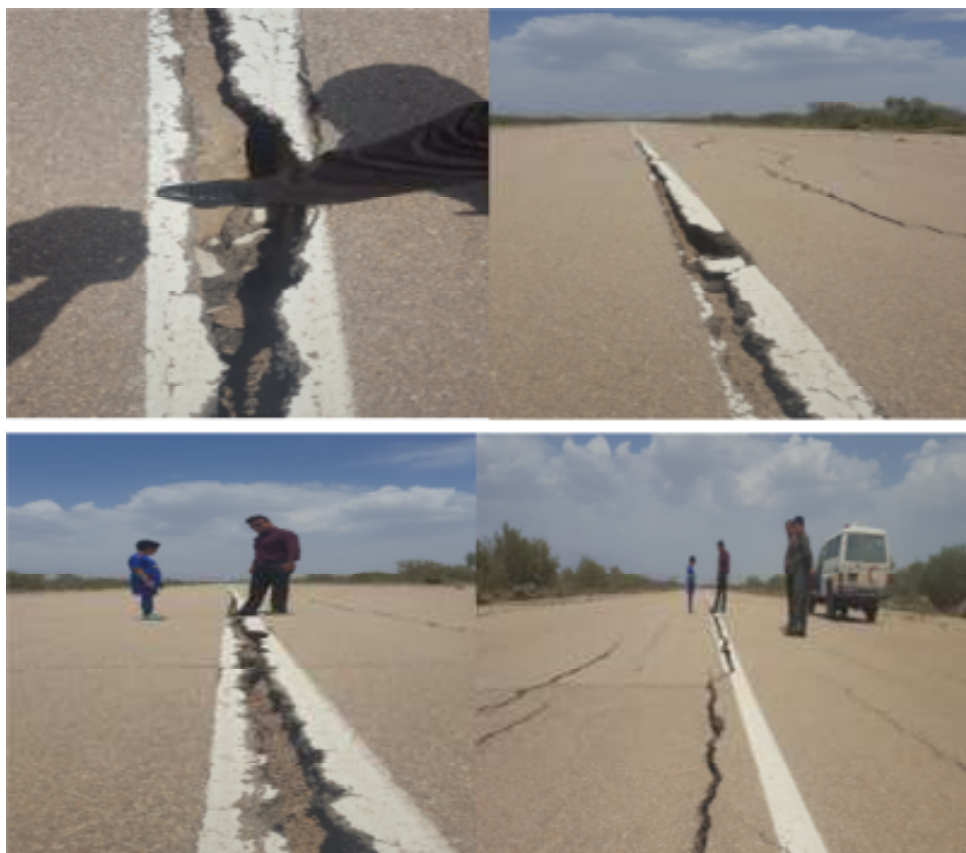
شکل ۱۱. شکاف در باند Taxi Way با احتمال جابه‌جایی مسیر حمل و نقلی از وسط

برخلاف تخریب‌های طبیعی این پدیده محسوس‌تر هستند. یکی دیگر از خسارت‌های مربوط به فرونشست، خسارت به محیط اجتماعی است که شامل جامعه انسانی و سطح توسعه اقتصادی است و خسارت‌های فیزیکی ایجاد شده می‌تواند محیط اجتماعی را به طور مستقیم یا غیرمستقیم تحت تاثیر قرار دهد. خسارت‌های برجسته اقتصادی ایجاد شده توسط فرونشست در سراسر دنیا گزارش شده است (فانت و همکاران، ۲۰۱۵)، (لیو و همکاران، ۲۰۱۵)، (هولزر و گالووی، ۲۰۰۵)، (ژانگ و همکاران، ۲۰۰۳). در سال‌های اخیر در ایران هم با افزایش میزان فرونشست به پی ساختمان‌ها، باند فرودگاه‌ها، پل‌ها، تونل‌ها، خیابان‌ها، خطوط حمل و نقل ریلی و جاده‌های آسیب زیادی وارد شده است. منطقه صنعتی غرب شهر کرمان نیز از جمله این مکان‌هاست که دچار پدیده فرونشست شده است که پیش‌روی و افزایش فرونشست می‌تواند در این محدوده، خساراتی به بار آورد. همان‌گونه در شکل‌های ۱۱ تا ۱۳ ملاحظه می‌گردد، ترک، شکاف و شکستگی در باند Taxi Way مشاهده می‌گردد که در بعضی از سطوح خطر افتادن در شکاف‌ها وجود دارد و در بعضی از سطوح دیگر به دلیل شکستگی سطح آسفالت عبور وسایل نقلیه عملاً امکان‌پذیر نیست.

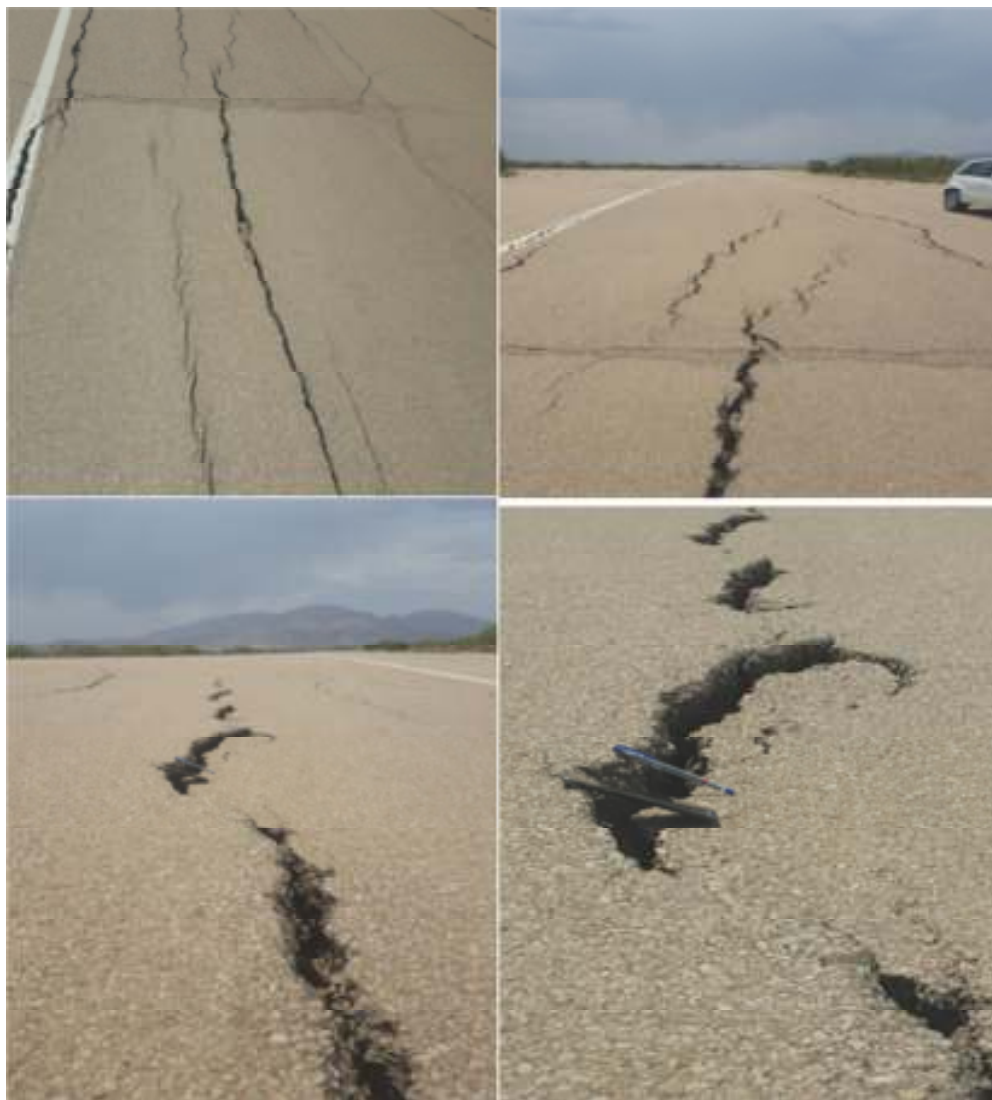
شکل ۱۲. ترک و شکاف و شکستگی در باند Taxi Way

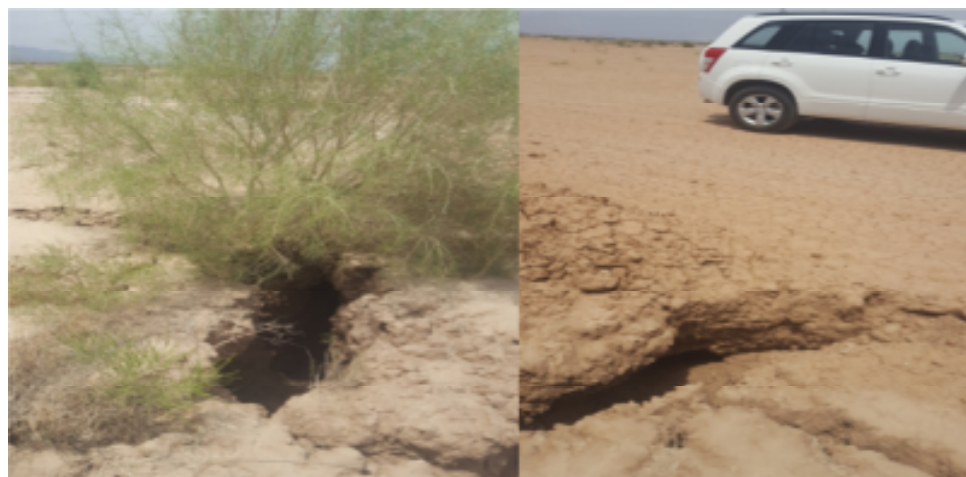
شکل ۱۳. ایجاد گودال‌های ناشی از فرونشست در محدوده مورد مطالعه
