ارزیابی پایداری ترانشه‌های مستعد لغزش با استفاده از تکنیک فتوگرامتری

مقاله علمی-پژوهشی

Evaluation of Stability of Landslide-Prone Trenches Using Photogrammetry Technique

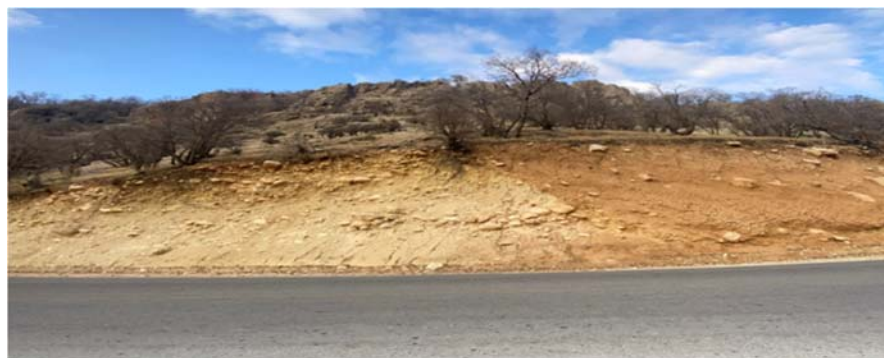
شکل ۶. عکس کیلومتر ۷+۴۷۲

در شکل ۶ و ۷ به ترتیب عکس از محل مقطع و نمای سه بعدی ساخته شده از آن را نمایش می دهد.

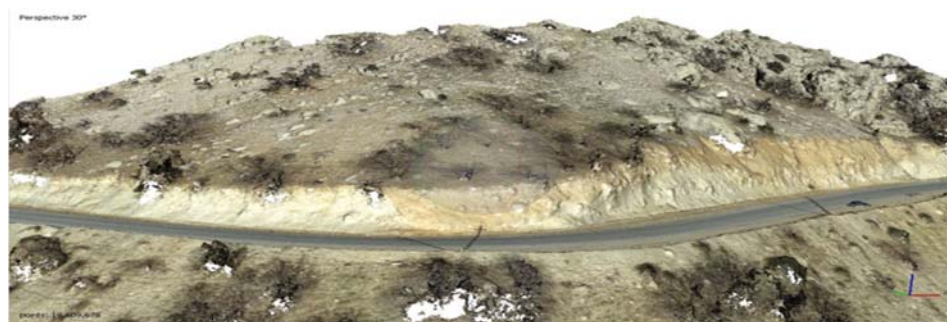
شکل ۷. نمای سه بعدی کیلومتر ۷+۴۷۲

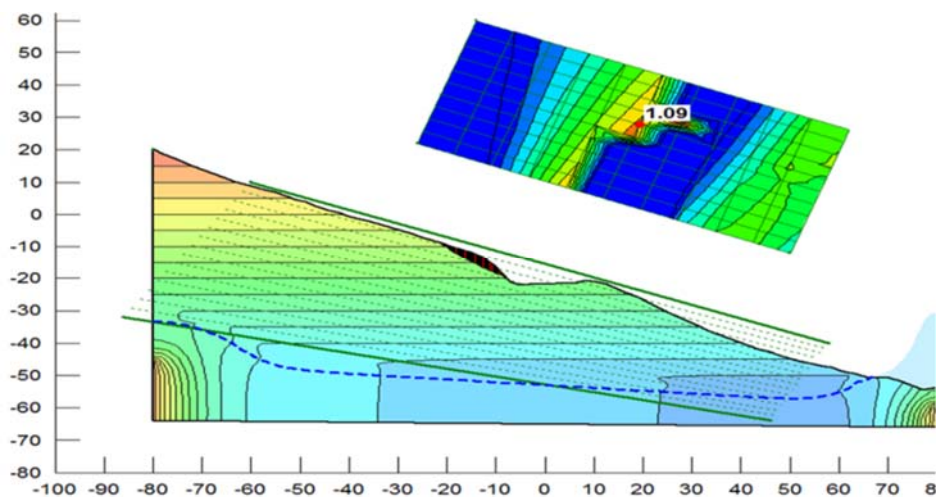
شکل ۸. مقطع مدل سازی و آنالیز شده در حالت بدون بارش کیلومتر ۷+۴۷۲

در شکل‌های ۸ و ۹ مقاطع مدل‌سازی شده و میزان ضرایب اطمینان را نشان می‌دهد. در این منطقه مشاهده می‌شود که ضرایب اطمینان بدست آمده در شرایط مرزی و بحرانی می‌باشند.

Zone	Section (km)	F.S Dry Soil	F.S saturated Soil	وضعیت پایداری در حالت اشباع	وضعیت پایداری در حالت خشک خاک
Zone	7+472	1.09	0.93	در آستانه لغزش	ناپایدار
	7+516	1.01	0.9	در آستانه لغزش	ناپایدار
	7+542	1.13	0.94	در آستانه لغزش	ناپایدار

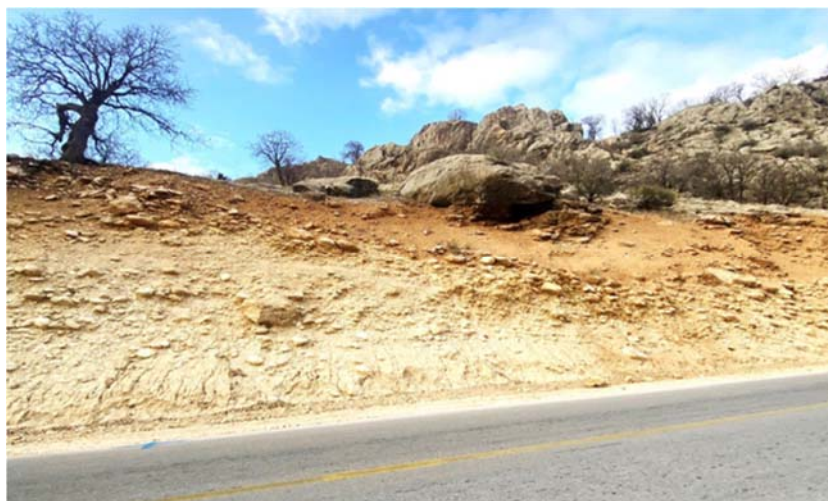
شکل ۱۰. عکس کیلومتر ۷+۵۱۶

در شکل‌های ۱۰ و ۱۱ به ترتیب عکس و شکل سه بعدی این منطقه نشان داده شده‌اند.

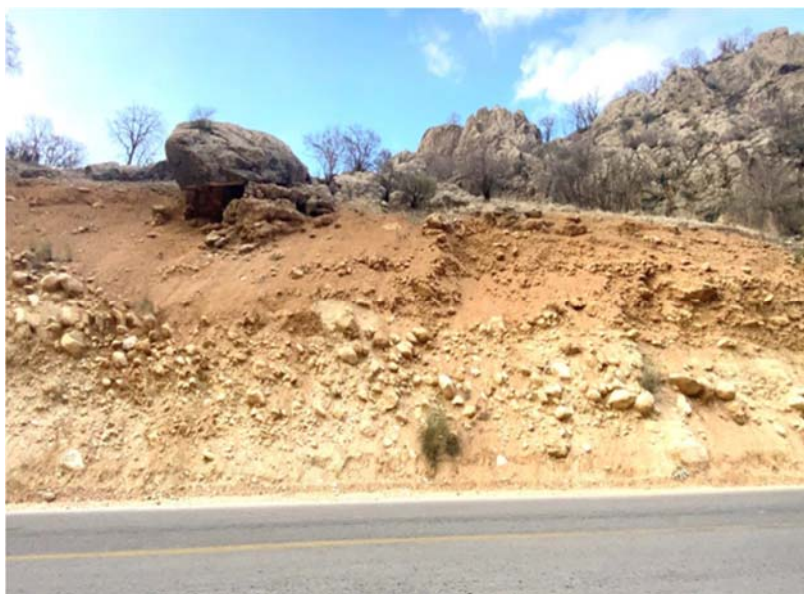
شکل ۱۴. عکس کیلومتر ۷+۵۴۲

در شکل‌های ۱۴ و ۱۵ به ترتیب عکس و شکل سه بعدی این منطقه نشان داده شده‌اند.
