مطالعه علل پدیده گسیختگی زمین در جاده‌های دشت یزد - اردکان

علی کمک‌پناه، دانشیار، دانشکده فنی - مهندسی، دانشگاه تربیت مدرس، تهران، ایران

Geotechnical Investigation on the Land Failure of Yazd-Ardakan Road Network

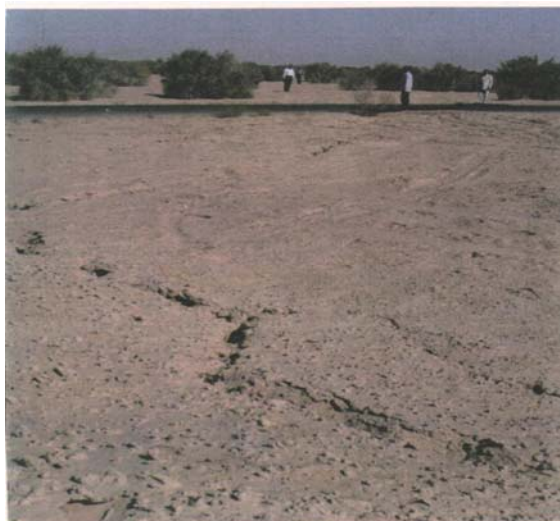
شکل ۱. امتداد گسیختگی در منطقه رستاق که جاده را قطع کرده است. افراد ایستاده در تصویر جهت و امتداد این گسیختگی را در جاده و بعد از آن نشان می‌دهند.

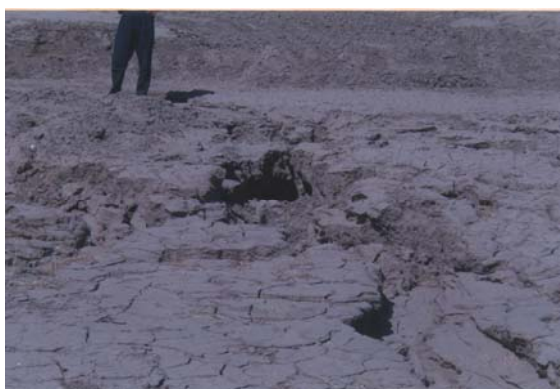
شکل ۲. حفره ایجاد شده در منطقه شمس آباد میبد و گسیختگی‌های شعاعی در اطراف حفره

گسیختگی‌های زیادی همچنین در منازل مسکونی منطقه شمس آباد ميبید به وجود آمده است. بیشتر این گسیختگی‌ها در دیوارهای حیاطها اتفاق افتاده‌اند. تحقیقات نشان داده‌اند که وجود باغچه‌ها در

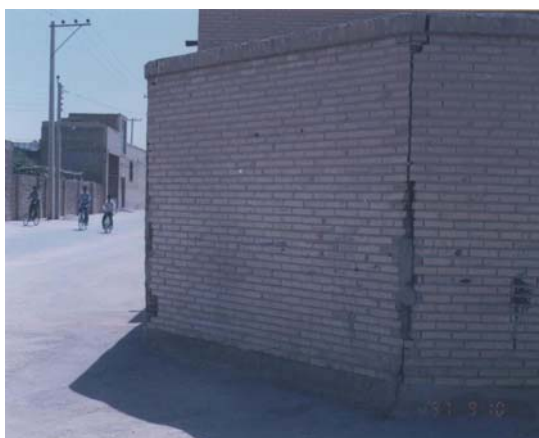
شکل ۳. جابه‌جایی نسبی قسمتهای مختلف دیوار حیاط نسبت به هم و ایجاد گسیختگی در محلهای تمرکز تنش (شهرک امام جعفر صادق)

حیاط منازل و آب دادن آنها، موجب گسیختگی‌های داخلی زمین به طور محدود شده و نشست‌هایی در دیوارها حاصل می‌شود.

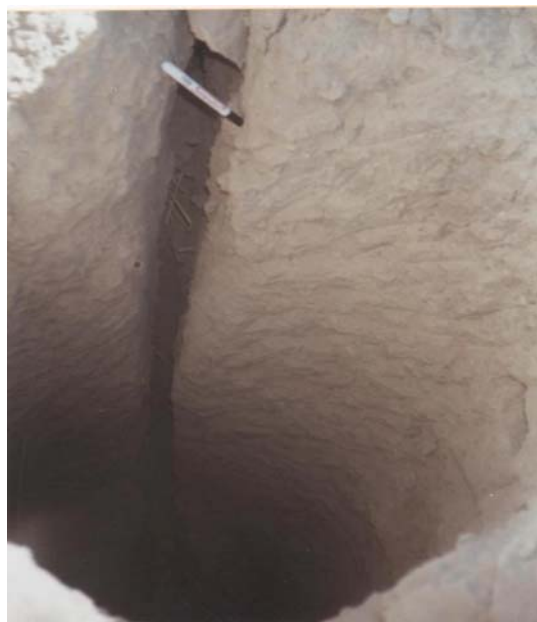
شکل ۶. تصویر شکاف در عمق دو متری در گمانه دستی نزدیک گمانه عمیق

در این گمانه دو گسیختگی وجود دارد یکی با بازشدگی حدود ۲۰ سانتیمتر که از سطح زمین نیز پیدا بود و دیگری که در سطح زمین قبل از حفاری قابل مشاهده نبود.

گسیختگی دوم بدون بازشدگی است و تا عمق حدود ۲ متری ادامه داشته و به پایان می‌رسد. گسیختگی اصلی با بازشدگی حدود ۲۰ سانتیمتر از سطح زمین شروع شده و با افزایش عمق از بازشدگی آن کاسته می‌شود به طوری که در عمق ۲ متری حدود ۱۵ سانتیمتر و در عمق ۴ متری حدود ۷ سانتیمتر، در عمق ۶ تا ۷ متری کاملاً بسته شده ولی به شکل یک درز تا عمق حدود هفت متری ادامه دارد. شکاف از عمق یک متر به طرف پایین به وسیله رسوبات بادی (عمدتاً ماسه‌ای) و ریشه گیاهان پر شده است. روند شکاف تقریباً عمودی به طرف پایین رفته است.

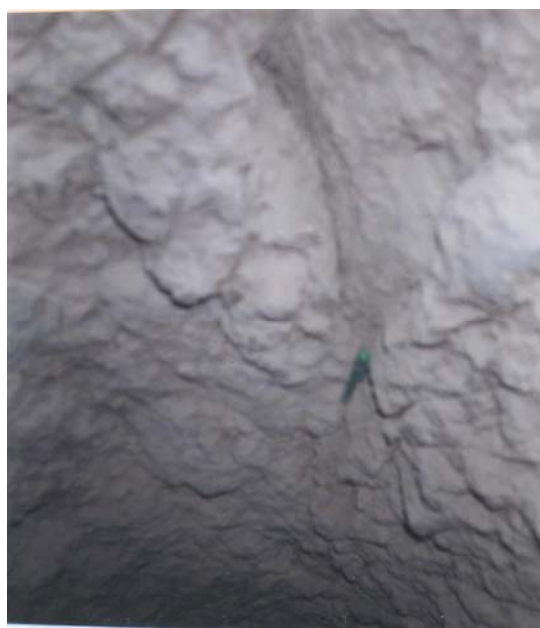
شکل ۷. تصویر شکاف در عمق شش متری در گمانه دستی نزدیک گمانه عمیق

متفاوت‌اند. این حفره‌ها از سطح تا عمق دو متری در حد پنج میلیمتر قطر دارند و از تراکم آنها به طرف پایین کاسته می‌شوند. در عمق ۹ تا ۱۱ متری حفرات با قطر تا حد یک سانتیمتر هم دیده می‌شوند که درون این حفرات به وسیله رسوبات پر شده است.

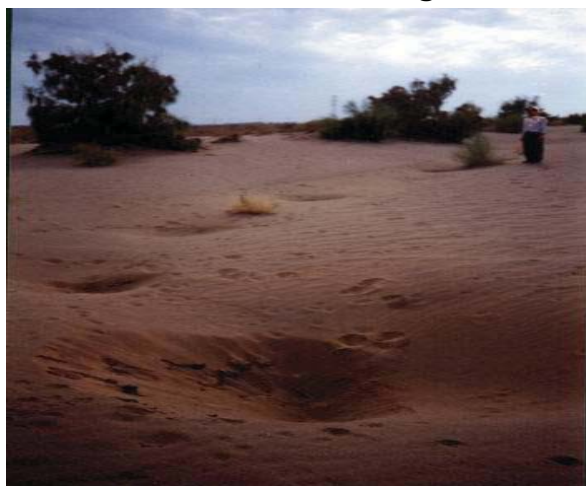
شکل ۱۱. حفره مرکزی جریانهای سطحی به داخل

زمین که به وسیله ماسه بادی پر شده است.

با مشخص شدن ساز و کار گسیختگی، گروه تحقیق حاضر به دنبال یافتن مرکز جریان شده و نهایتاً برای بزرگ‌ترین گسیختگی که عملیات اکتشافی حفاری ماشینی و دستی برای آن انجام شده بود، حفره بسیار بزرگی پیدا شد که به وسیله ماسه‌های بادی پوشانده شده است. آشکار است که بر اساس شرایط آب و هوایی مختلف، چنین محل‌هایی گاهی پوشیده و گاهی قابل تشخیص هستند. شکل‌های ۱۱ و ۱۲ موقعیت حفره مرکزی پوشیده شده به وسیله ماسه بادی را نشان می‌دهند. در شکل ۱۲ کناره حفره که به وسیله ماسه پر شده است به وضوح نشان داده شده است.

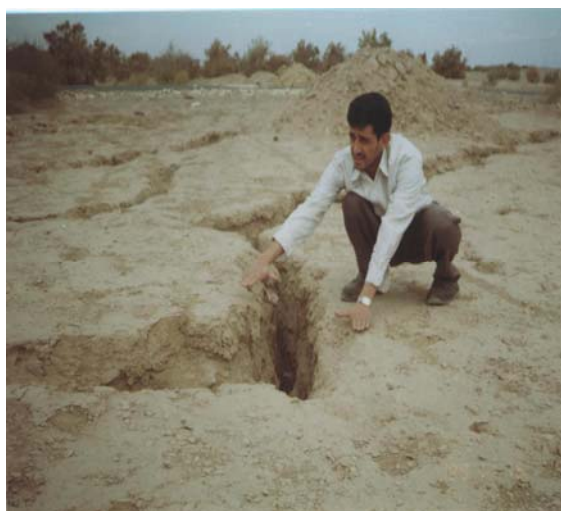
شکل ۹. اختلاف ارتفاع ایجاد شده در دو طرف گسیختگی محیطی

همراه خواهد داشت، به ویژه در مناطقی که تشکیلات سیلتی است، این فرسایش بیشتر است. گسیختگی‌های به وجود آمده در دشت یزد - اردکان نیز از این نوع است. یعنی به دلیل وجود بارندگیهای در این دشت، در مناطقی که از نظر توپوگرافی امکان تجمع آب یک سطح نسبتاً وسیع در یک مکان پست وجود دارد، لوله‌های به وجود آمده از پوسیدن ریشه‌های گیاهی در بعضی از این مناطق پست امکان جریان آب سطحی به زیرزمین را ایجاد کرده است. وجود رسوبات جریانهای سطحی در داخل این حفرات در اکتشافات محلی مبین این ادعاست. وقتی که چنین مرکزی برای انتقال جریانهای سطحی به اعماق زمین ایجاد شود، این محل موقعیت تجمع جریانهای سطحی را در رگبارها به خود می‌گیرد. در رگبارها، جریانهای سطحی با توجه به شیبهای محلی الزاماً خود را به این منطقه می‌رسانند. در مسیرهای کوتاه این جریانها، ترکهای موجود در لایه‌های زمین موجبات تسریع جریان را به وجود می‌آورند. به طور کلی وجود ترک در زمین در چنین تشکیلاتی یک امر کاملاً عادی است و از دست دادن آب پس از تشکیل بادرفتها موجبات آنها را فراهم می‌سازند. در اکتشافات محلی مشاهده شد که حتی در محلهایی که ابتدا گسیختگی در سطح زمین مشاهده نمی‌شود، در داخل زمین ترکهای بیشماری دیده می‌شوند. جریان آب از طریق این ترکها موجبات فرسایش داخل ترکها را فراهم می‌کند و به این ترتیب ترکهای شعاعی که در انتها به یک نقطه می‌رسند (محل جریان آب از سطح به عمق) مسیر جریانها را تشکیل می‌دهند. به دلیل فرسایش در داخل این ترکها گسیختگی‌های شعاعی به وجود می‌آید. در شکل ۱ امتداد یک چنین گسیختگی شعاعی دیده می‌شود. گسیختگی‌های شعاعی و سپس تجمع آنها در یک مرکز که به مرور زمان با فرسایش‌های وسیع خاک نیز همراه است موجب به وجود آمدن گسیختگی‌های محیطی می‌شود که به صورت حلالهایی با مرکز یک محل جریان آب به عمق زمین همراه است. آشکار است که این گسیختگی‌ها، که حاصل فرسایش زمین و حرکت دانه‌های خاک از داخل زمین به سمت مرکز تجمع جریان است، شرایط متفاوتی نسبت به گسیختگی‌های شعاعی دارند. در این گسیختگی‌ها افتادن یک طرف از گسیختگی نسبت به طرف دیگر آن اتفاق می‌افتد. آشکار است که قسمت افتاده، بخش داخلی (نسبت به مرکز) است. شکل‌های ۸ و ۹ به وضوح تصویر چنین گسیختگی را نشان می‌دهند.

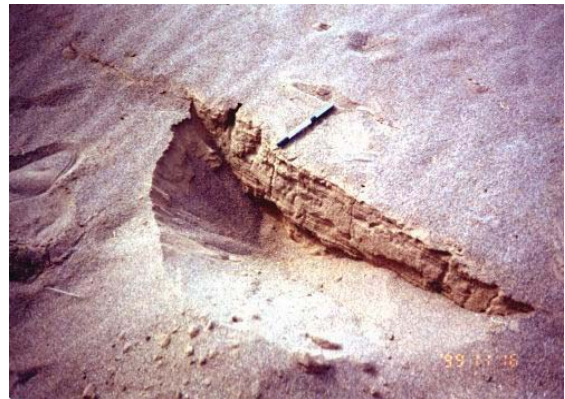
شکل ۱۲. کناره حفره مرکزی گسیختگی‌ها

که به وسیله ماسه بادی پر شده است.

متأسفانه به دلیل خطرناک بودن و وسعت بسیار زیاد این حفره، امکان عملیات اکتشافی و تصویربرداری از داخل آن وجود نداشته است. همان طور که در بخش‌های قبلی اشاره شد مقدار قابل ملاحظه‌ای از گسیختگی‌ها در چند دهه اخیر و به ویژه سالهای گذشته مشهود شده‌اند. با بررسی‌های محلی مشخص شد که ساخت و سازهای انجام شده، به ویژه احداث جاده‌ها و بزرگراه‌ها و همچنین خطوط لوله، بیشترین نقش را در این زمینه داشته‌اند. علت این مسئله قطع مسیر جریان‌های سطحی، تغییر فیزیوگرافی سطح زمین با توجه به توپوگرافی با شیب بسیار کم و ایجاد جدایی در سطح زمین است. این ساخت و سازها در بیشتر موارد موجب هدایت جریان‌های سطحی به سمتی معین شده‌اند که موجب گسیختگی‌های جدید شده و این گسیختگی‌ها دامنه خود را به ساختمان خود جاده‌ها گسترش داده و موجب تخریب آنها شده است. وجود گسیختگی‌های محیطی بر روی جاده‌ها موجب می‌شود که همه ساله اختلاف سطحی در دو طرف گسیختگی حاصل شود و الزاماً همه ساله باید ترمیم‌هایی بر روی پوشش آسفالتی جاده انجام پذیرد. همان طور که قبلاً اشاره شد گسیختگی‌های محدود با شکل توضیح داده شده، از قدیم در مزارع به وفور به وجود آمده‌اند. آشکار است علت این گسیختگی‌ها آبیاری داخل این مزارع بوده و ساز و کار گسیختگی دقیقاً همان ساز و کار تشریح شده بوده است.
